گروه صنعتی انتخاب

دستورالعمل اصلاح یخ زدگی لوله آبریز محصول RB-713-F (S13)

آزمایشگاه حایر آسا

کاربری : محصول RB-713-F

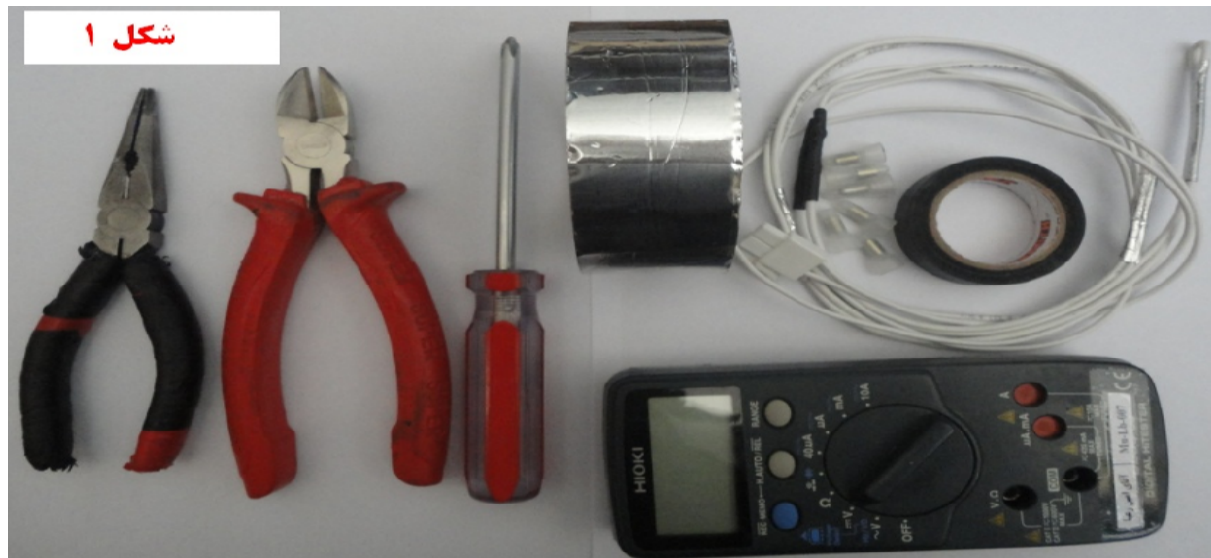
دم باریک ؛ سیم چین ؛ نوار چسب برق یا کانکت کله قندی کوچک ؛ پیچ گوشتی چهار سو ؛ اهم متر چسب فویل المینیوم با عرض ۳ یا ۵ سانتیمتر ؛ المنت مخصوص لوله آبریز

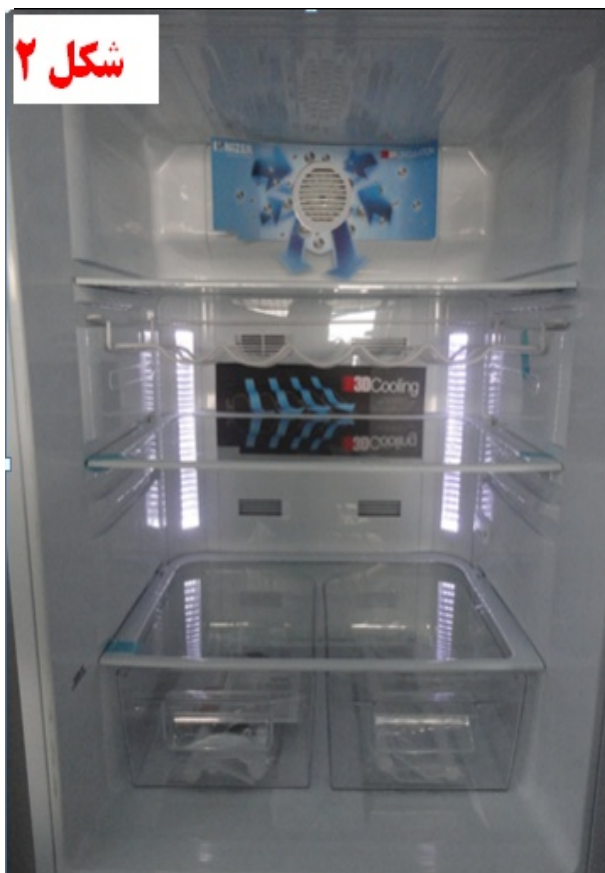
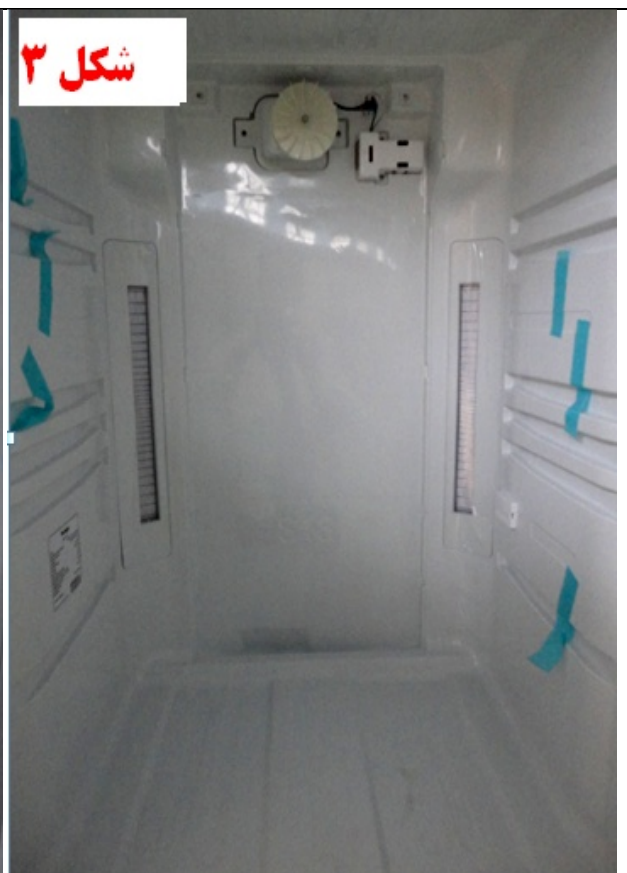
۱- قفسه ها و قطعات داخل محفظه یخچال را خارج نموده و کاور توزیع دمای محفظه یخچال را مطابق شکل ۳ باز نمایید .

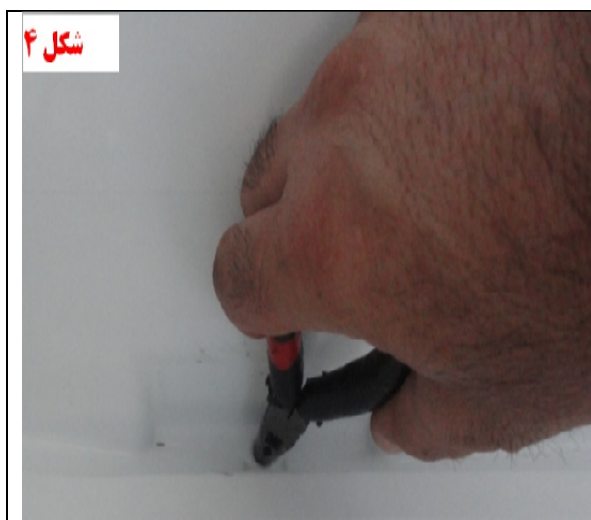
۲- سوراخ آبریز وان یخچال را مطابق شکل ۴ به صورت چرخشی به وسیله دم باریک به اندازه قطر لوله آبریز تا سر حد امکان گشاد نمایید.

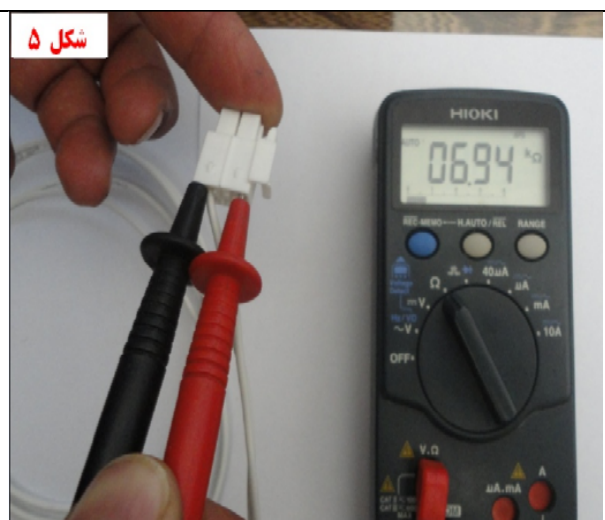
۳- مطابق با شکل ۵ جهت حصول اطمینان از سالم بودن هیتر در ابتدا اهم آن را اندازه گیری نموده و در صورت سالم بودن مورد استفاده قرار می دهیم. $7 \pm 0.5 \text{ K } \Omega$ = اهم تقریبی هیتر آبریز

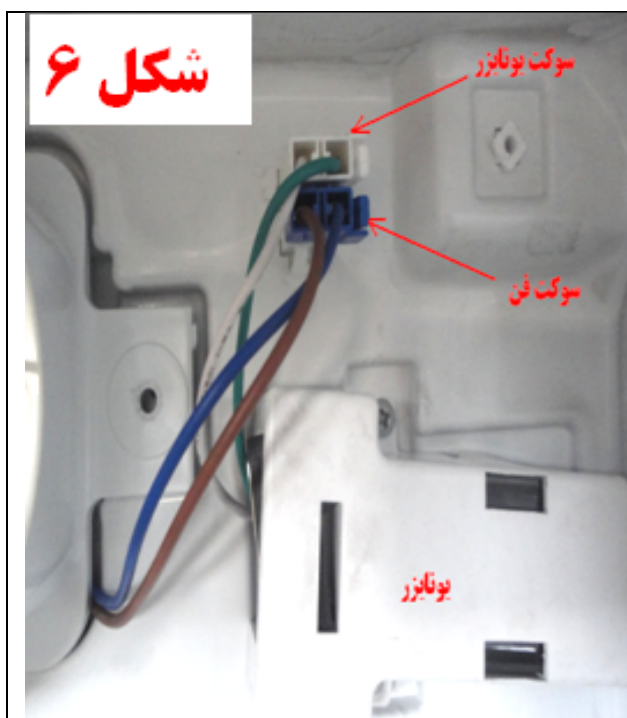
۴- مطابق با شکل ۶ سوکت یونایزر را از جای خود خارج و سوکت آبریز هیتر را به جای آن قرار داده و مطابق با شکل ۷ پس از داخل نمودن ناحیه گرم هیتر به سوراخ آبریز که حدود 50cm به صورت دویل می باشد باقیمانده سیم را به صورت منظم در خط میانی ABS از بالا به پایین در ۳ نقطه با چسب فویل آلومینیوم به طور منظم مهار نموده و پس از آن کاور و قطعات داخلی محصول را سر جای خود قرار دهید.
